INAGEN
INGENIERIA DEL AGUA
Y LA ENERGIA, S.L.

RENOVACIÓN DEL TRAMO DE TUBERÍA Ø 1000 MM DE LA VÁLVULA DE GUARDA DE LA VÁLVULA DE CHORRO HUECO DE LA MINICENTRAL DE LA MINILLA.

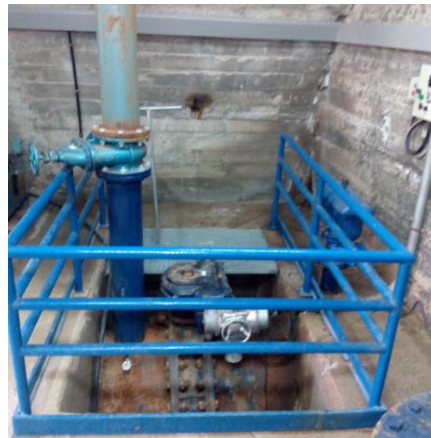
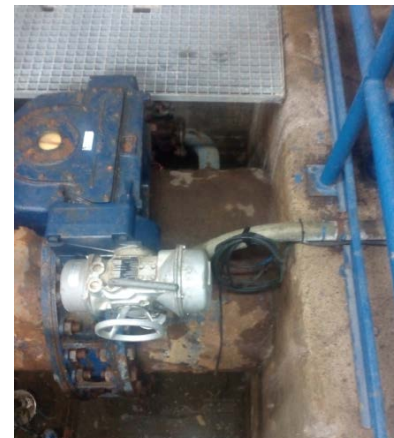
2.1 La tubería y equipos electromecánicos actuales presentan mal aspecto y falta de espesor en la calderería

Desmontaje de todos los equipos y sustitución de la calderería por dos nuevos cuellos BL

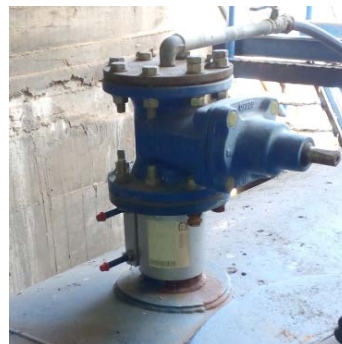
2.2 Existen varios entronques de ventosas que presentan daños y necesitan reparación

Reparación de los cuellos de las ventosas que estaban deteriorados

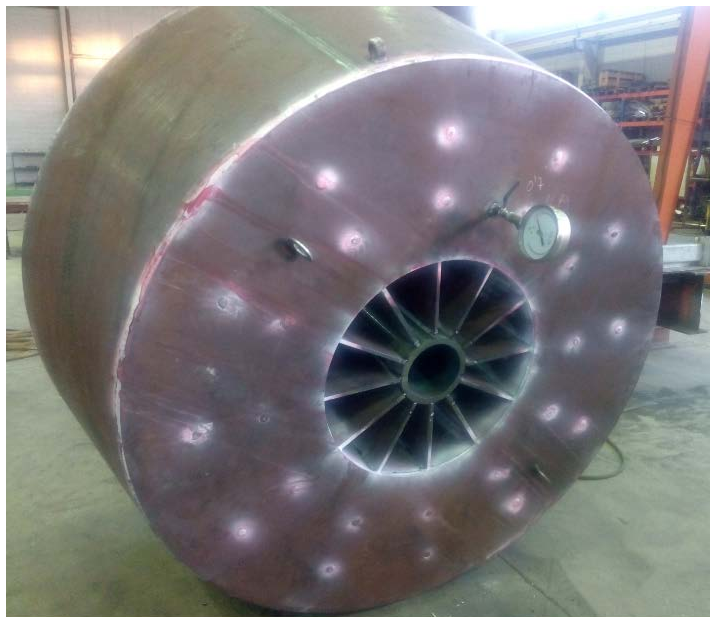
Pruebas de presión a 4,5 bar
